# 花溪公园一凉亭倾斜变“危亭”？

## 多部门联手“扶正”加固

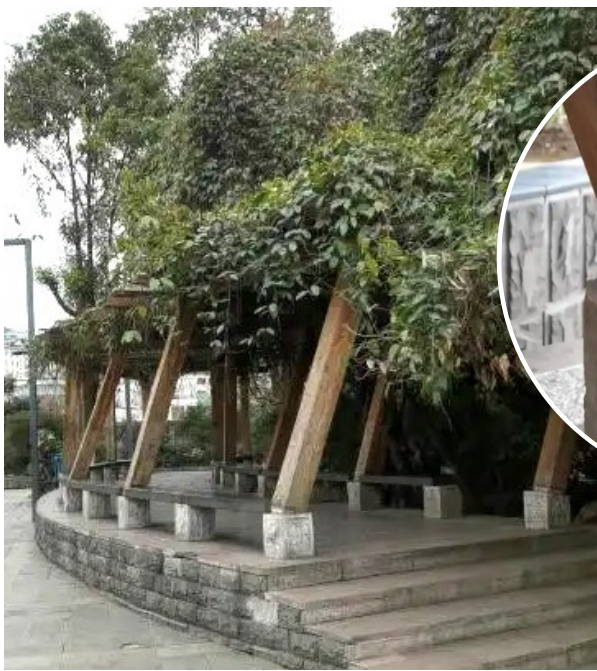
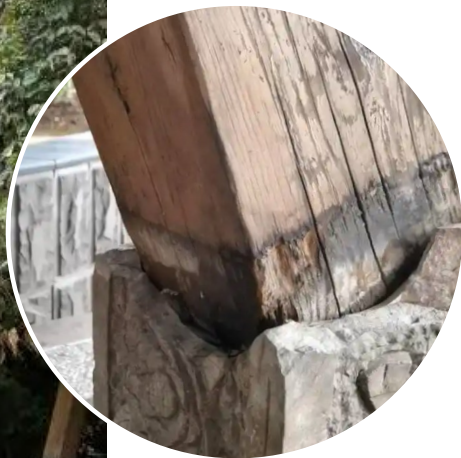
倾斜的凉亭支撑柱

2月5日，工作组前往花溪公园走访看到，市民反映的凉亭位于花溪公园正门侧面，紧邻花溪地下商场。该凉亭长约20米，共设有14根支撑柱，其中有8根柱子朝同一方向倾斜。工作组观察发现，现场除设置3根木棍对凉亭进行临时性支撑固定外，并无任何警戒线和提示牌，不时有行人在亭内坐下歇脚。

花溪湿地公园管理处园林规划部部长石雄告诉工作组，经核实，由于凉亭旁长有绿植，绿植的藤条“爬”上凉亭顶部木板，“拉拽”凉亭致其倾斜。

经督促，花溪湿地公园管理处、花溪区综合行政执法局于2月11日联合将凉亭“扶正”加固，并清理藤条为凉亭减负，同时更换了亭子顶部木板。两家单位表示，将加强对凉亭的管理维护，保障市民、游客的游玩安全。
